COMMUNE DE MAINZAC

EGLISE ST MAURICE A MAINZAC

ETUDE DE DIAGNOSTIC

JUIN 1999

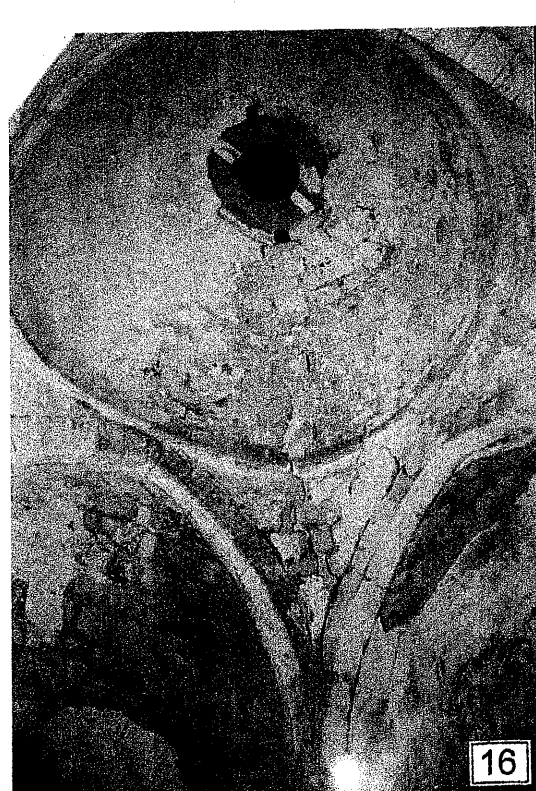
16

La coupole appareillée du faux carré se trouvant sous le clocher est très déformée et présente plusieurs fissurations au niveau de la coupole elle-même et au niveau des pendentifs (photo 16). En effet, nous pouvons supposer que certaines de ces déformations sont antérieures à la transformation et le rehaussement du clocher. Cependant, la charge supplémentaire résultante des aménagements du beffroi effectués depuis (piliers et dalle béton), et supportée par la coupole déjà en mauvais état, accentue les désordres dus aux poussées. Au Nord, le clocher est épaulé par la sacristie (photos 6 et 8), à l'Est par le chœur (photos 8 et 9), à l'Ouest par la nef, ce qui permet de contrebuter les poussées de la coupole exercées dans ces directions. Néanmoins, les maçonneries de la sacristie et du chœur présentent, à leur tour, des désordres. Le cul de four du chœur, sollicité par la poussée de la coupole et par son propre poids, s'ouvre et pousse sur les murs de l'abside. Nous pouvons observer les fissurations au niveau du cul du four et au niveau du chevet (photos 9, 12, 18). Les murs de la sacristie ont reçu un enduit intérieur, fortement dosé. L'application de cet enduit n'a pas été précédée de travaux de confortation des maçonneries, dont les mouvements successifs sont facilement lisibles sur les façades (photos 11 et 13). Au Sud, les pierres constituant la base des contreforts et du mur sont en mauvais état. Le jaillissement de l'eau au pied de l'édifice et le gel sont à l'origine de l'éclatement des pierres, soumis à une pression importante par le poids du clocher (photos 14 et 17). Le résultat du calcul de la descente de charges à cet endroit relève une pression moyenne de 6 bars. En réalité, vu le mauvais état des pierres, la pression est localement beaucoup plus élevée.

Après la consolidation de la partie basse du clocher il sera nécessaire d'exécuter les travaux de confortation au niveau de la coupole. La dalle en béton, probablement armé, mise en oeuvre dessus la coupole ne permet pas d'accéder au niveau des reins de la coupole, ce qui permettrait l'exécution d'un chaînage circulaire. La solution proposée consiste à l'incorporation dans les maçonneries, sur quatre côtés du clocher, des tirants métalliques, entièrement dissimulés, formant un chaînage fermé à la

hauteur des poussées de la coupole. La mise en place de ces tirants doit être précédée de consolidation des maçonneries, nécessaire pour l'exécution des carottages. Par la suite, la coupole et les pendentifs seront refichés et injectés avec du coulis.

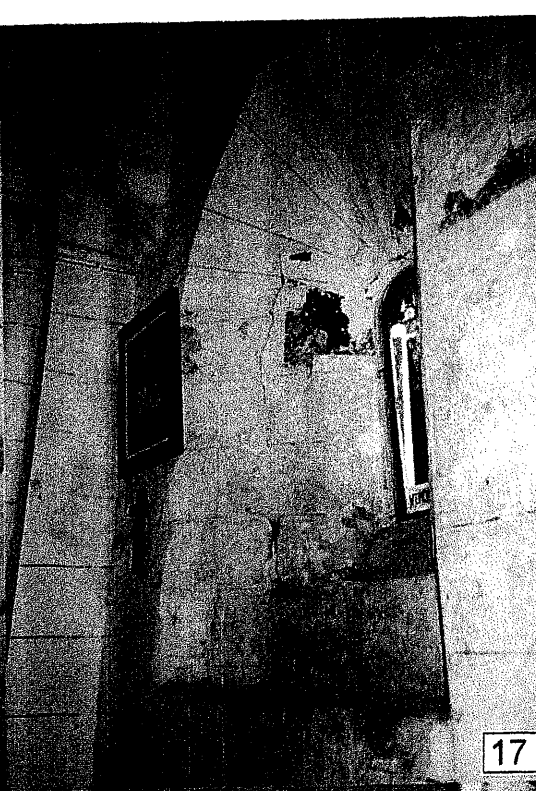
17

Dans le chœur les murs et la voûte ont reçu, probablement au XIX siècle, un enduit plâtre, avec un dessin du faux appareil. Les colonnes en pierre calcaire entre le chœur et le faux carré, probablement détériorées, soumises à l'effort de compression, ont reçu un chemisage au mortier de ciment, dont la présence est néfaste pour la solidité de la pierre (photos 17, 18, 20, 21).

Lors du remaillage des fissurations extérieures les mêmes fissures seront remaillées, refichées et injectées côté intérieur. Dans les zones en mauvais état les joints seront dégarnis, un refichage et l'injection du coulis de mortier seront mis en oeuvre. Ponctuellement, dans les zones atteintes le refouillement et le remplacement des pierres seront effectués. Après ces travaux les raccords d'enduit à la chaux aérienne seront effectués. En finition, un badigeon sera mis en oeuvre sur toutes les maçonneries, y compris les voûtes pour une mise en harmonie générale.

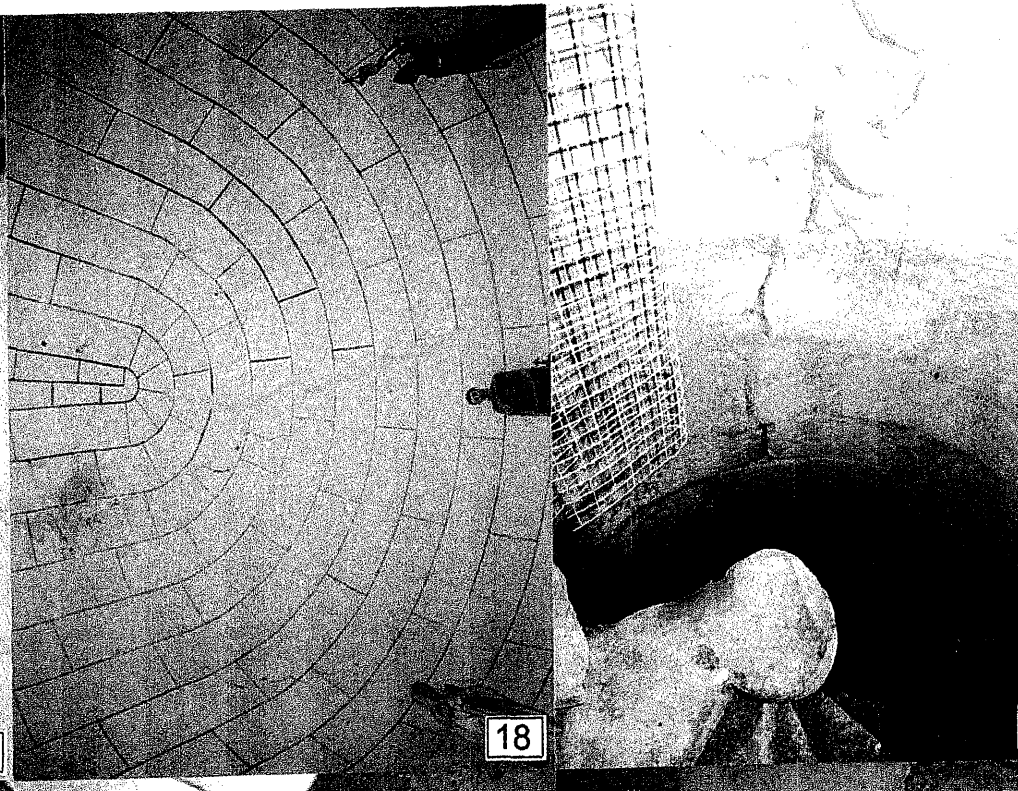
18

Le choeur roman avec une abside est couvert d'une voûte de pierres en cul de four. Les poussées exercées par le clocher et par la voûte du choeur elle même ont engendré les désordres dans les maçonneries. Nous pouvons aisement percevoir les fissuration de la voûte (*photo 18*), du mur de l'abside (*photos 9 et 12*), ainsi que les désordres au droit des colonnes et chapiteaux (*photos 20 et 21*). Comme indiqué précédemment, les désordres dûs aux poussées ont un caractère évolutif et s'amplifient avec le temps.

Avant les travaux de confortation il est nécessaire de protéger le sol, les vitraux et les éléments du décor et d'étayer la voûte et l'arc doubleau. Après la dépose de la couverture et le déblaiement de la voûte, un chaînage semi-circulaire sera coulé en reins de voûte. Ce chaînage doit être lié à ses extrémités au clocher afin de consolider l'ensemble. Les fissurations de la voûte seront remaillées, les joints de l'extrados refichés. Les fissurations du mur de l'abside seront également remaillées, le coulis de chaux injecté, afin de conforter les maçonneries internes. Parallèlement à ces travaux il sera nécessaire de restaurer les parements extérieurs. La couverture du choeur sera reposée soit sur un remblai de béton léger, soit sur une charpente confectionnée à cet effet.

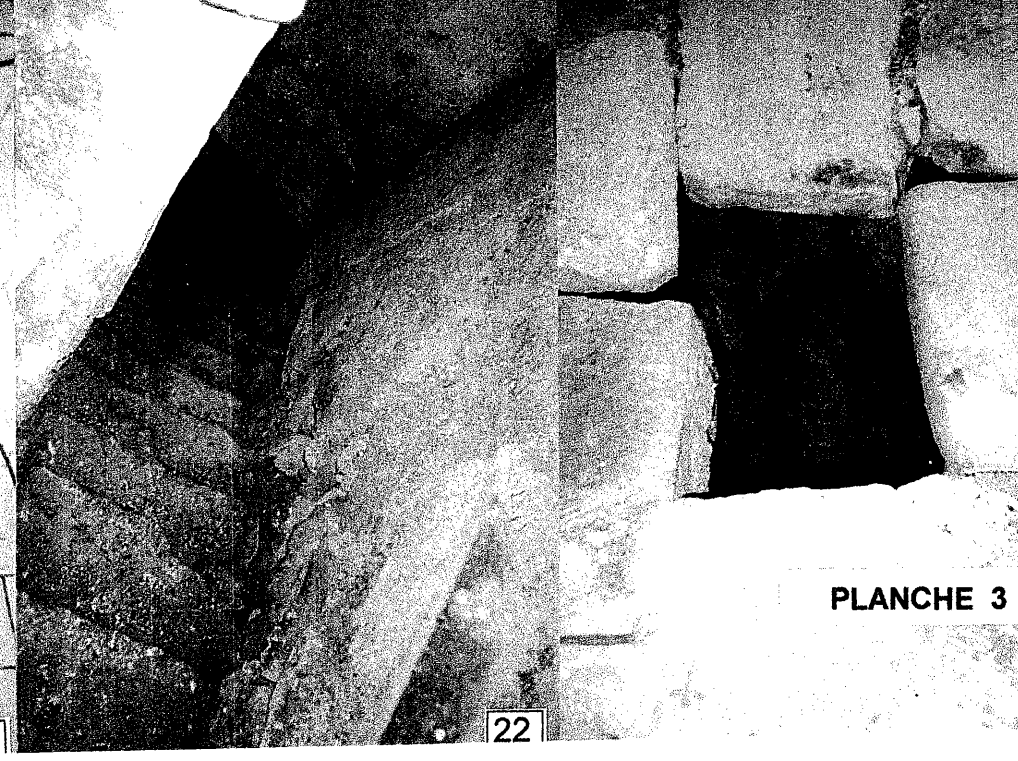
L'escalier à vis, situé à l'angle Nord Ouest du clocher (*photo 6*) est composé du parement extérieur en pierres, de l'escalier à vis en pierres et de maçonnerie de remplissage entre les deux. L'ensemble est en assez mauvais état, plusieurs pierres de parement extérieur et intérieur, ainsi que plusieurs marches présentent des désordres. La maçonnerie de remplissage entre deux parements a perdu sa cohésion comme le témoigne le percement existant dans le parement intérieur (*photos 19, 22 et 23*).

Les marches en mauvais état de l'escalier à vis seront remplacées ou consolidées. Les parements intérieurs (mur d'échiffre) et extérieurs seront complétés et rejointés. Auparavant les maçonneries internes manquantes seront restituées. L'injection de coulis dans les maçonneries internes se fera au fur et à mesure de la restauration des parements.

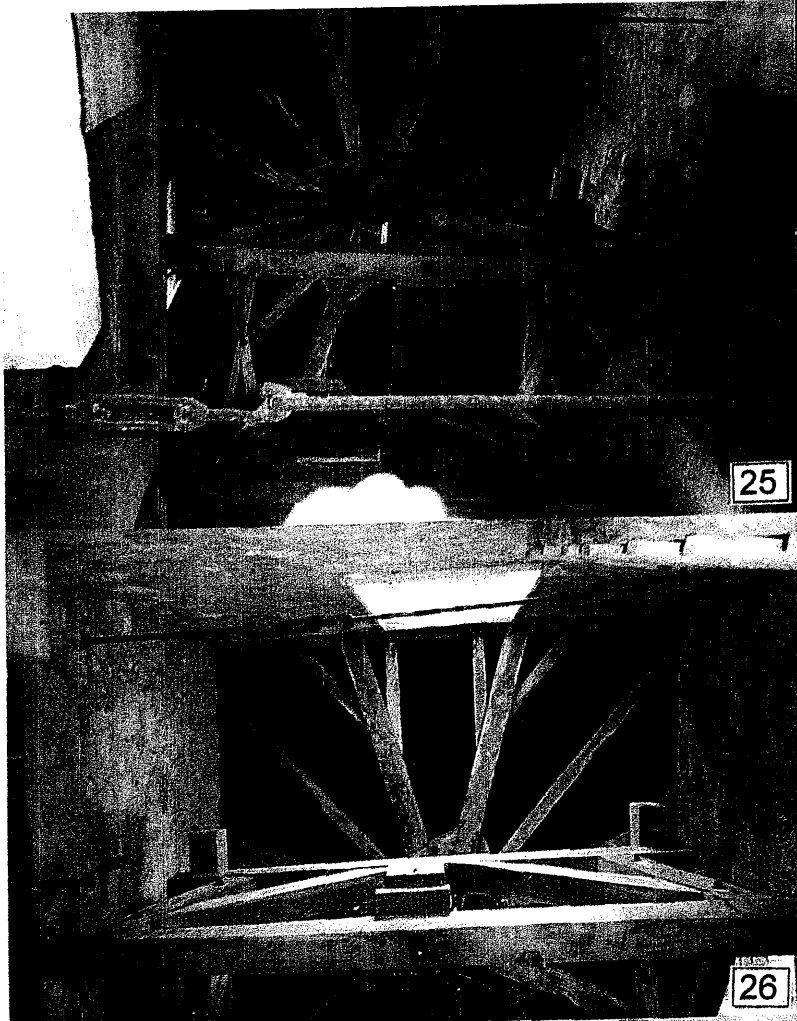
Le beffroi des cloches refait récemment, ne présente pas de désordres (photos 25 et 26). La charpente du clocher est en bon état. La couverture en ardoise est en état général moyen, le paratonnerre n'est plus conforme à la réglementation. (photos).

Les abat-son seront posés dans les baies du beffroi exposées à la pluie. La couverture en ardoises du clocher sera révisée et le paratonnerre mis en conformité.
