COMMUNE DE MAINZAC

EGLISE ST MAURICE A MAINZAC

ETUDE DE DIAGNOSTIC

JUIN 1999

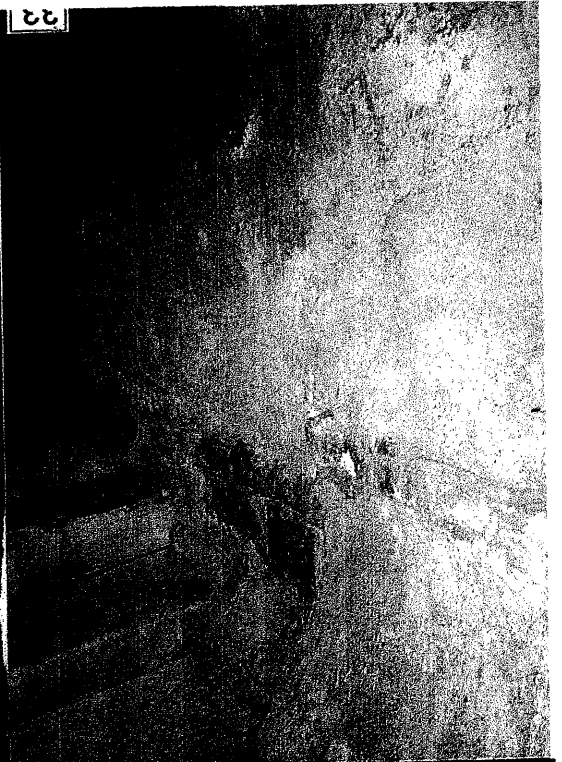
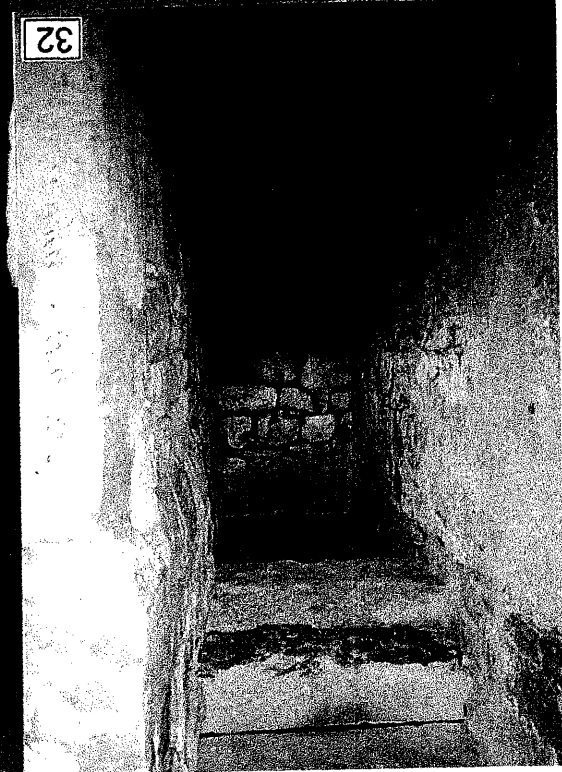
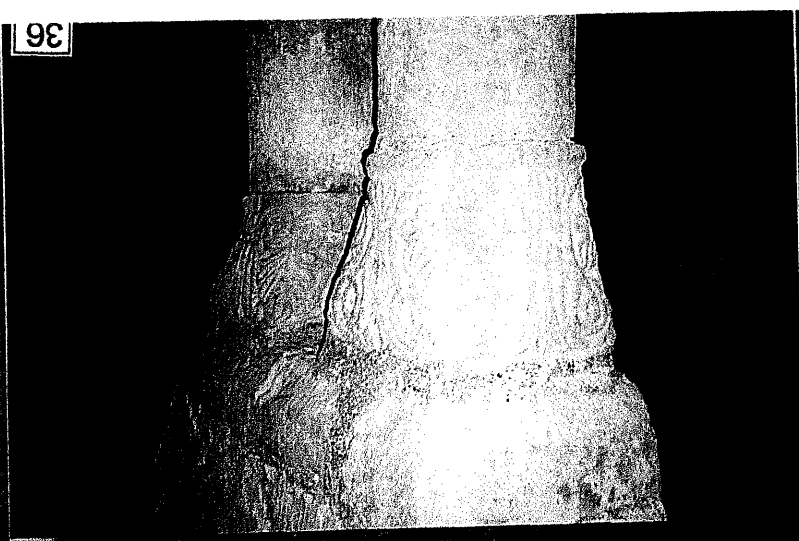
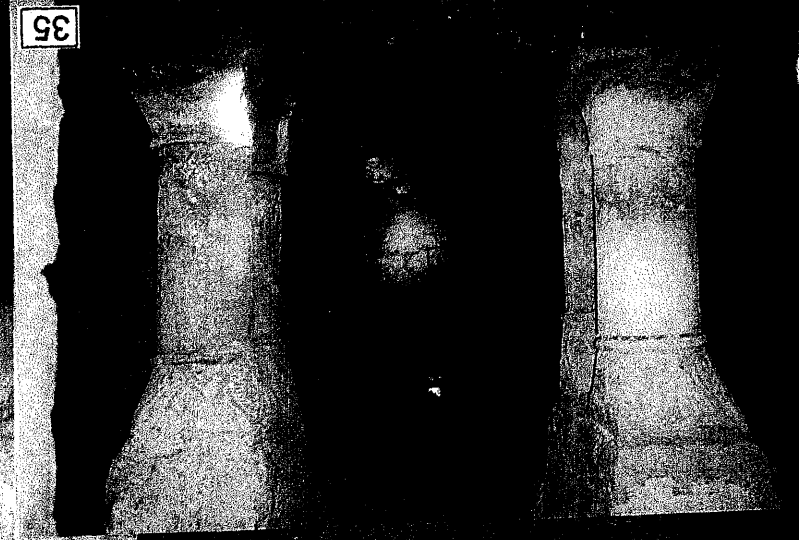
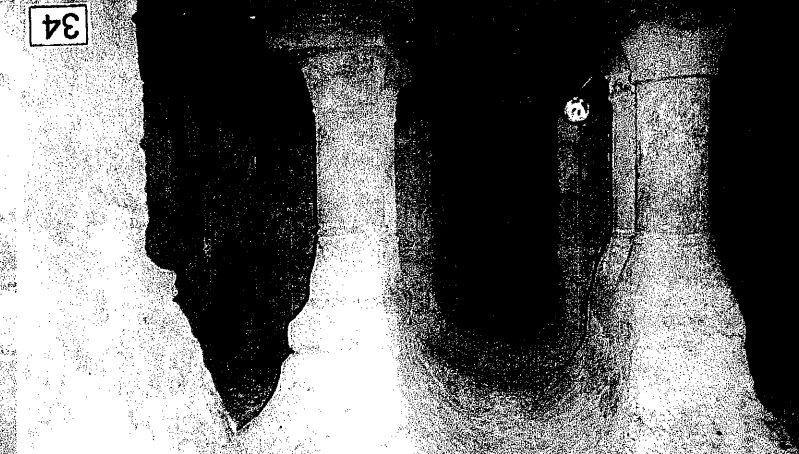
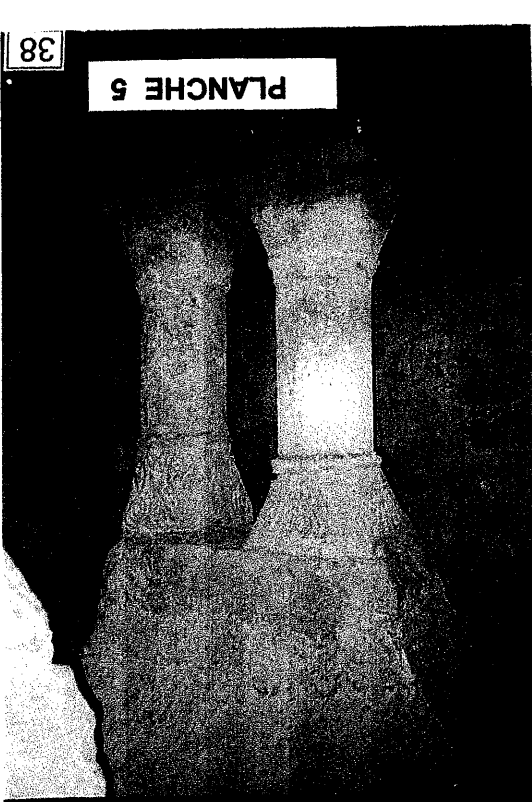
PLANCHE 5

- 32 CRYPTTE- COULOIR D'ENTREE ET VESTIGES D'EMMARCHEMENT
- 33 CRYPTTE- COULOIR D'ENTREE
- 34 CRYPTTE- NEF VUE VERS OUEST
- 35 CRYPTTE- COLONNES
- 36 CRYPTTE- COLONNES SUD DETAIL
- 37 CRYPTTE- NEF VUE VERS EST
- 38 CRYPTTE- COLONNES SUD
